Stratosphärenballon Stroke 2 (DK0TUI)

Sven Kaden (DG1SVE)

31.08.2017

Ein ambitioniertes Stratosphärenballon-Projekt des Fachbereich Maschinenbau der Ernst-Abbe-Hochschule in Jena.

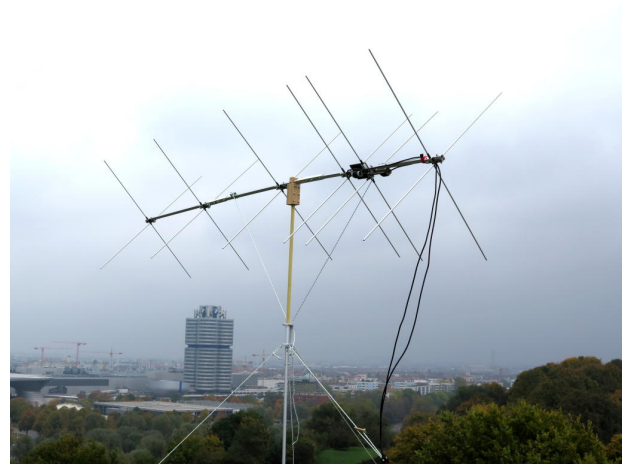
Abb. 1: 2m 6El. Yagi nach DK7ZB, als Kreuzyagi ausgeführt

Die Kreuzyagi diente dem Empfang beider Signale (APRS und CW) mit getrennten Empfängern. Dabei steht jedes der beiden Systeme mit einer Verschiebung von 45° zum Sender. Der Raspberry Pi sollte das Dekodieren der APRS-Signale übernehmen, ein Versuch unter realen Bedingungen.
